洛阳丰瑞氟业有限公司  
汉王沟西沟尾矿库闭库工程  
**安全设施验收评价报告**

贵州朗洲安全科技有限公司

二〇二六年七月

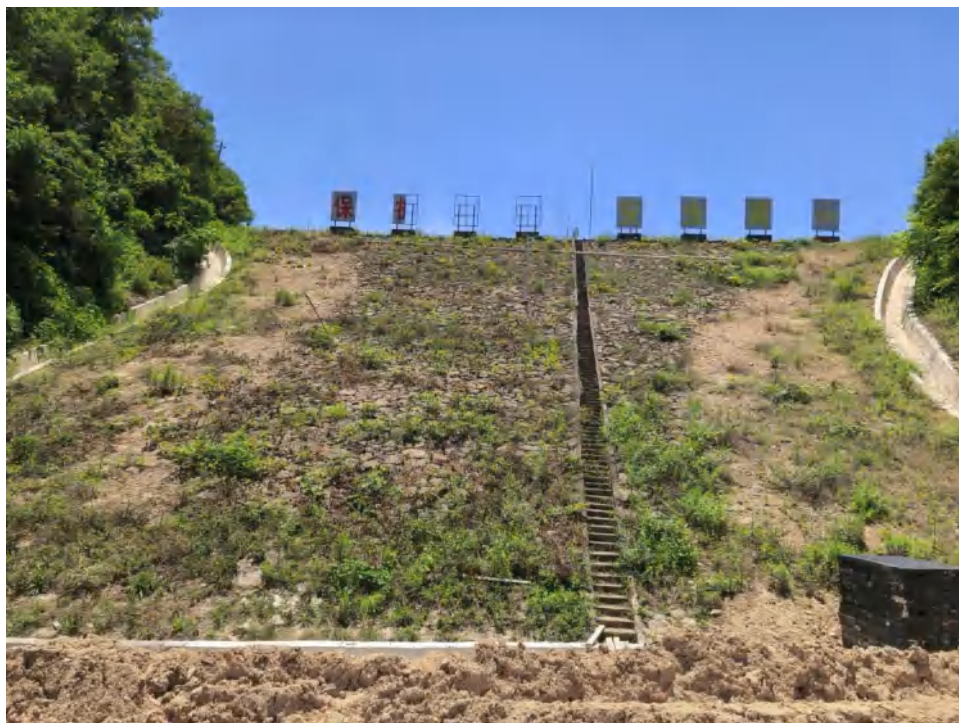
照片1 初期坝外坡

现场勘察，发现初期坝坝坡安全运行情况良好，护坡平整，无鼓包、裂缝、明显位移现象，坝顶横向排水沟与坝肩截水沟排水通畅，无裂缝、淤堵现象。但坝顶横向排水沟部分边沿破损。

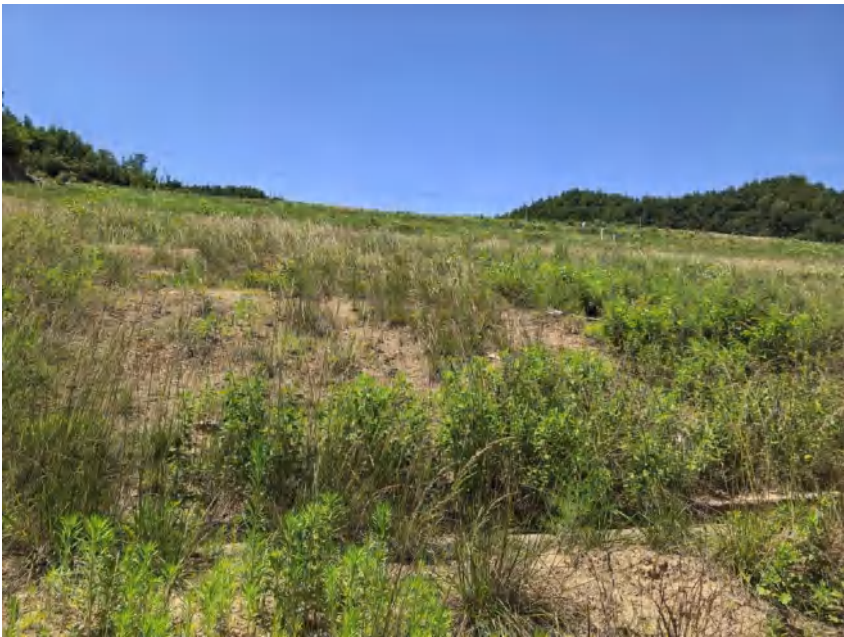
图片2 堆积坝外坡

现状堆积坝体坡面已覆土种草，美化，坝面整洁，堆积坝外坡未发现变形、塌陷、裂缝、浸润线逸出等不良现象。

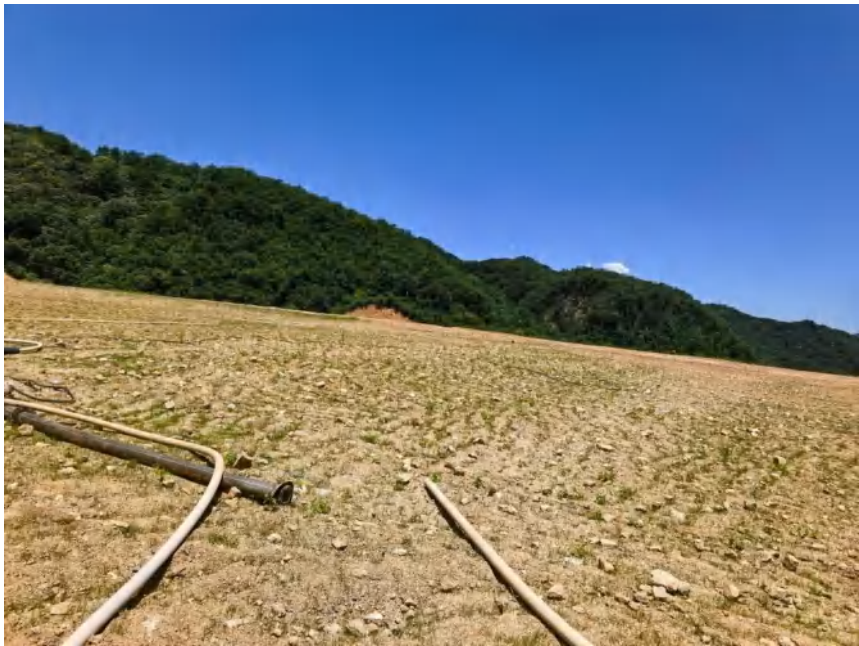
照片3 整治后的尾矿库滩面

施工单位根据当地气候条件选用适宜的草种，在本次验收的区域内对库区滩面进行撒播，植草密度不低于**90%**。现场草已长出，长势良好。

滩面整治与闭库设计及变更设计相符。

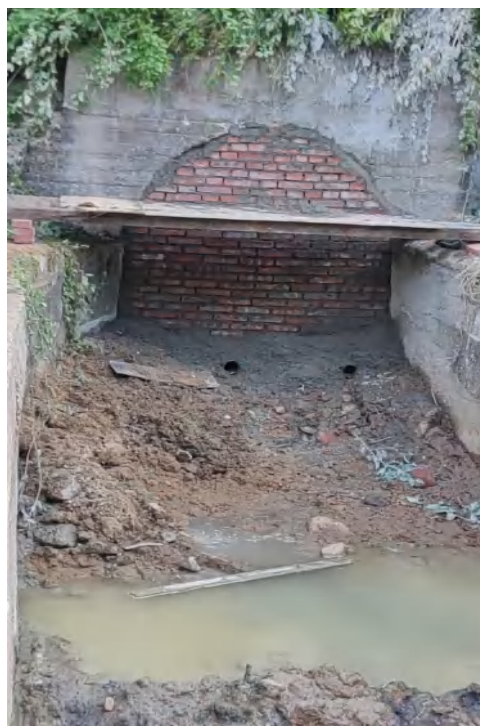
图5 封堵后的排洪隧洞出水口

现场查看，由于1#排水斜槽上游进水口封堵端已被尾矿砂掩埋；1#排水斜槽与连接井的连接处封堵在排洪隧洞最里端，低于地面，已被掩埋，均无法看到；排洪隧洞出水口封堵体与排洪隧洞出水口平面齐整，砖墙结构，封堵体底部预埋有2根DN108钢管。

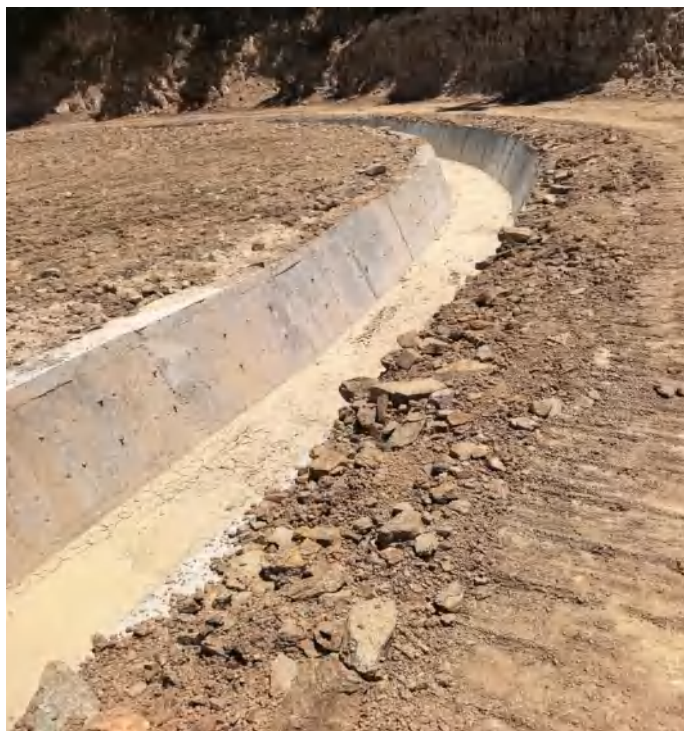
图6：滩面左侧排水明渠

排水明渠整体起始位置、断面尺寸、坡降与设计相符，工程量与设计相差10m。现场未发现裂缝、变形等工程质量问题。

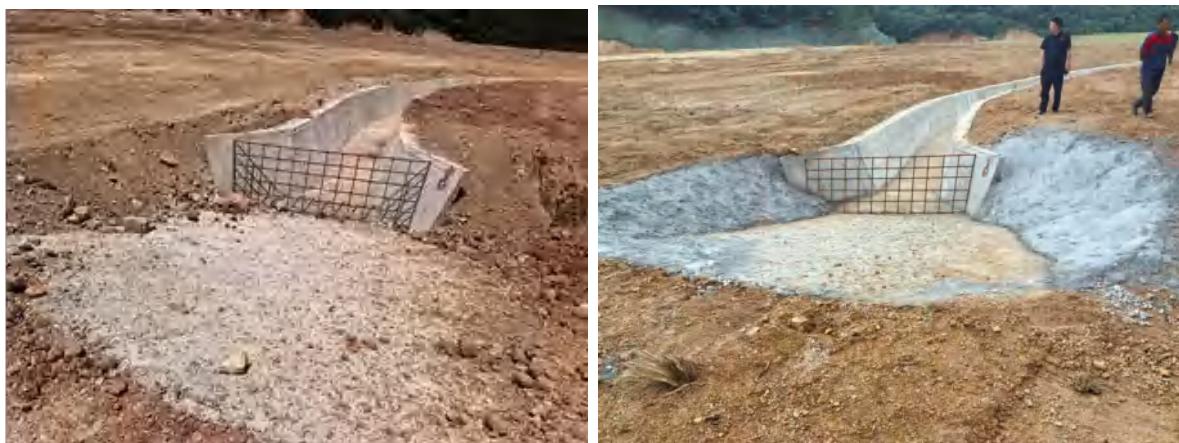
图7：排水明渠喇叭状进水口整改前及整改后对比照片

排水明渠起始位置、整体断面尺寸、坡降与设计相符，工程量与设计相差18m。现场未发现裂缝、变形等工程质量问题。但进水口喇叭状两侧未硬化，滩面尾砂及覆土易流入，堵塞排水明渠。施工队根据评价组整改建议进行了施工，对未硬化部分进行了整改。

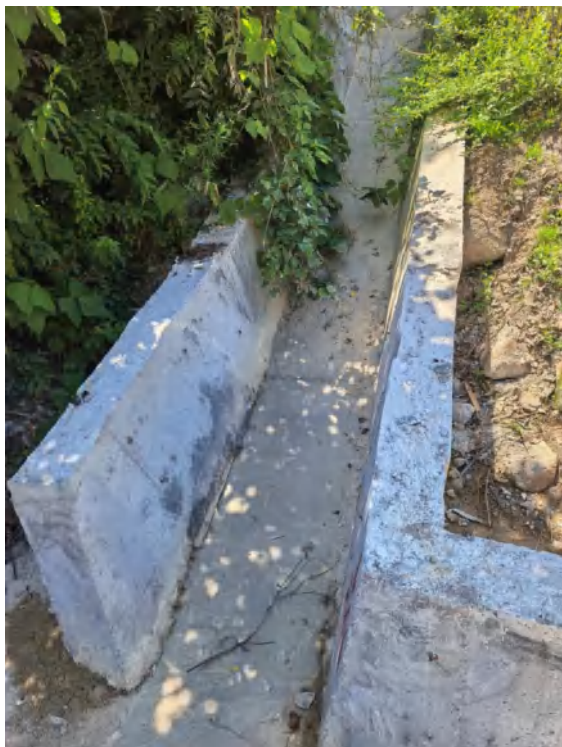
图8 左侧坝肩明渠出水口

明渠整体断面尺寸、工程量与设计相符。现场未发现裂缝、变形等工程质量。

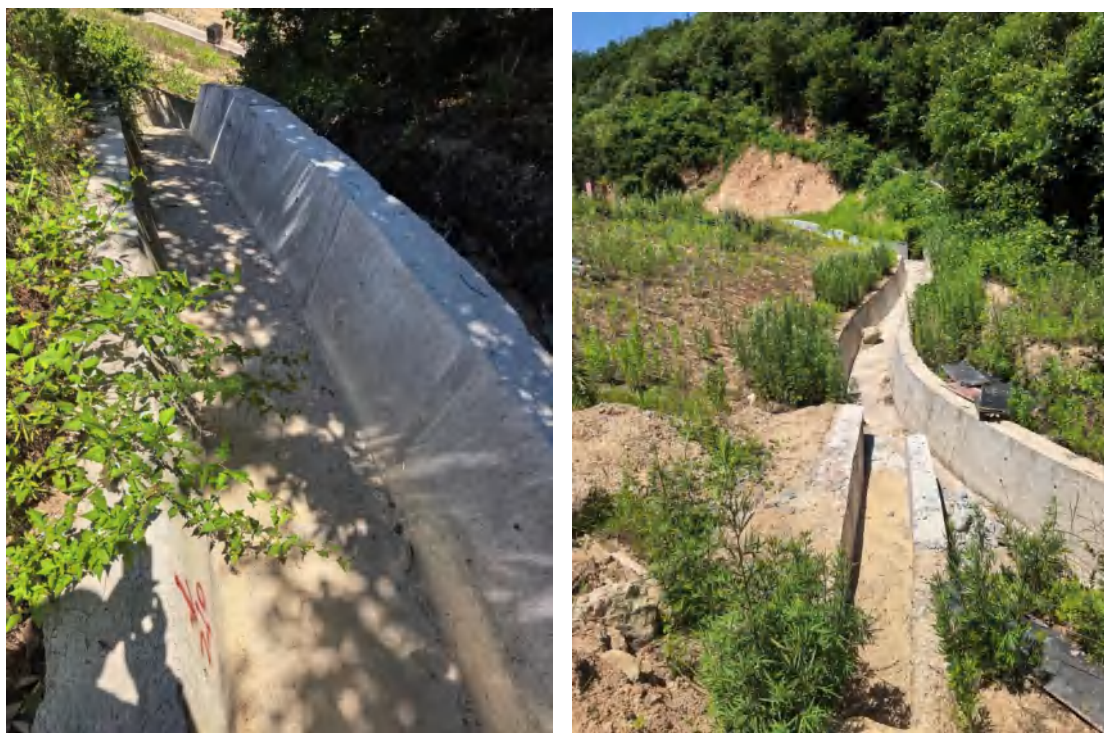
10. 新建右侧坝肩明渠

明渠起始点、整体断面尺寸、工程量、坡降与设计相符。现场未发现裂缝、变形等工程质量问题。

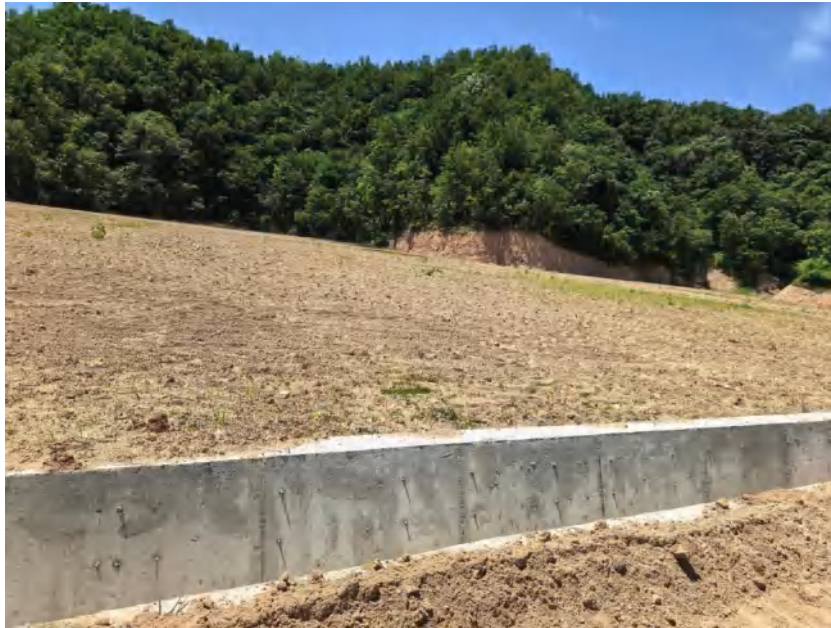
图11：新建堆积坝顶横向排水沟

明渠整体断面尺寸与设计相符，工程量相差16m。现场未发现裂缝、变形等工程质量问题。

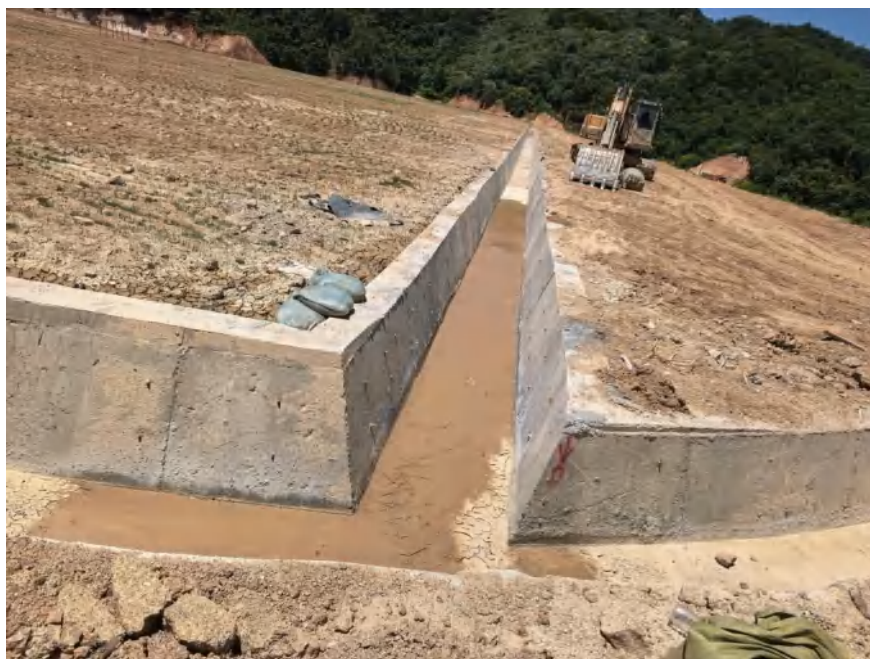
图12：新建滩面中部顶横向排水沟

明渠整体断面尺寸与设计相符，工程量相差16m米。现场未发现裂缝、变形等工程质量问题。

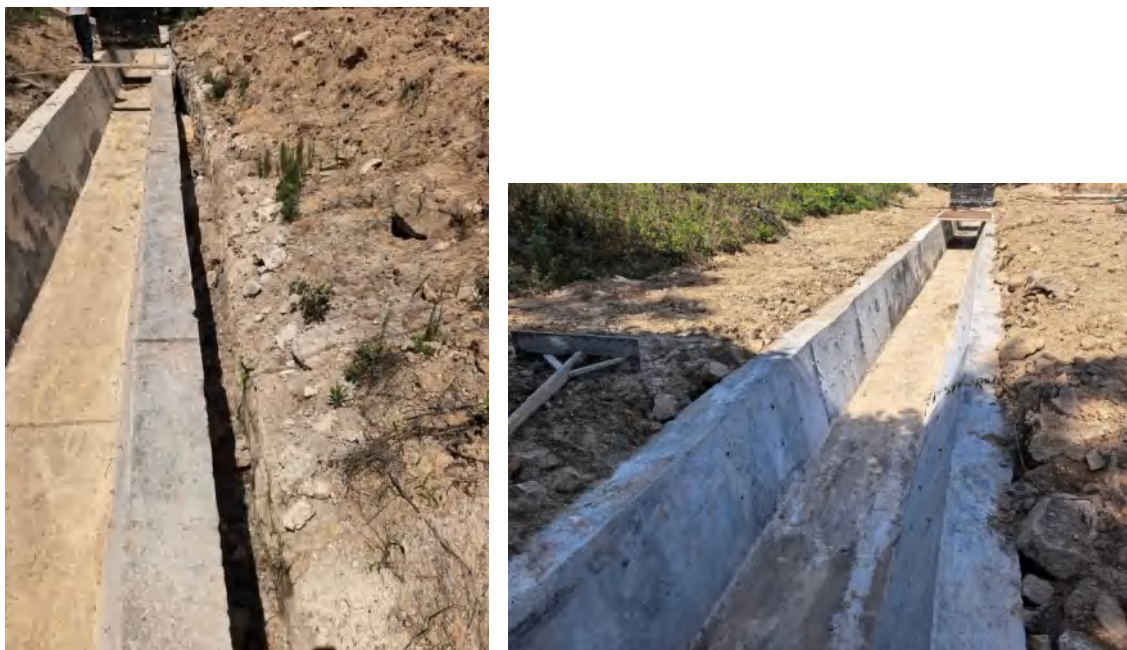
图13：坝前排水渠整改前与整改后照片

现场抽查，排水渠上口尺寸平均1203mm，下口尺寸平均805mm，深平均801mm，排水渠长度30.5m，侧壁厚301mm。排水渠两侧未回填。施

工单位按照评价组整改建议进行了施工。

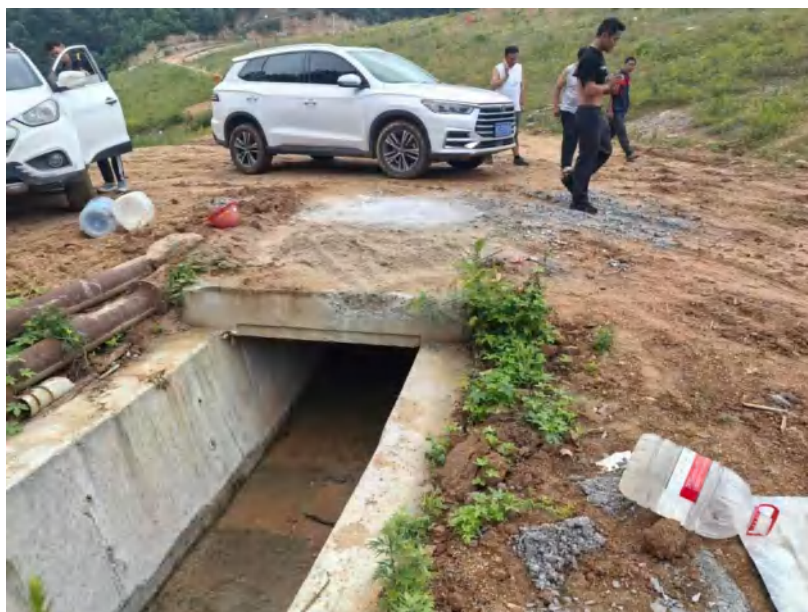
图14：第十一级子坝右侧明渠穿路段钢筋混凝土盖板

现场勘查，过路钢筋混凝土盖板2处：均设在十一级子坝上，左侧长8m、右侧长10m，宽度均为1.8m，盖板厚度为0.55m。

明渠穿路段盖板参数与设计一致。

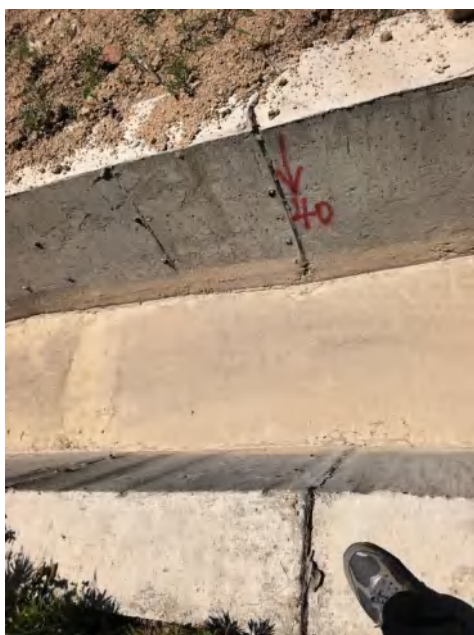
图15：明渠伸缩缝

现场查看，每条明渠均按设计设置了伸缩缝（沉降缝），每隔10m设置一处。伸缩缝内填沥青木板。

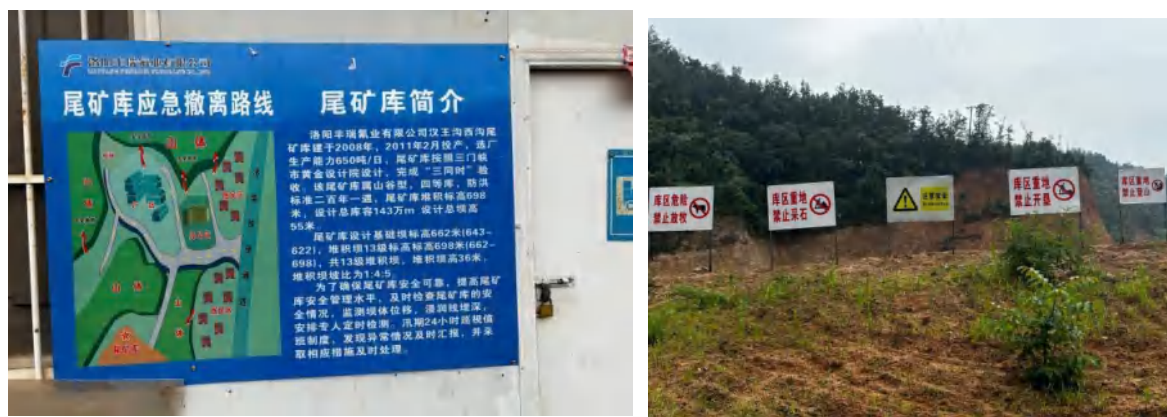
图16：安全标识牌

尾矿库初期坝附近路边设有安全风险比较图，上坝道路入口处设有风险通告警示牌和“库区重地、闲人莫入”警示牌，道路急转弯处设有“坡陡弯急、减速慢行”提示标志，初期坝顶及各级子坝顶均设有坝体级数和标高标识牌，第11级子坝顶设有“尾矿库应急逃生路线图”“风险告知牌”和“库长责任公示牌”等多种安全标志，值班室及坝顶等位置设有应急处置卡、安全作业确认卡、安全责任制、安全制度、“当心淹溺”等相关牌子，上坝道路处设有“当心滑坡”等针对性安全标志，库尾积水区处设有“禁止游泳、当心淹溺”等安全标志。

相关安全标志均字迹清晰，位置醒目，能够起到有效的警示作用。

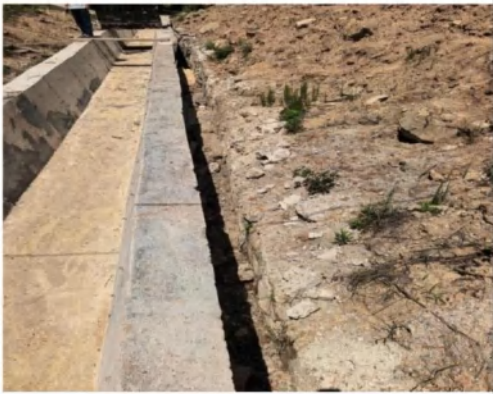
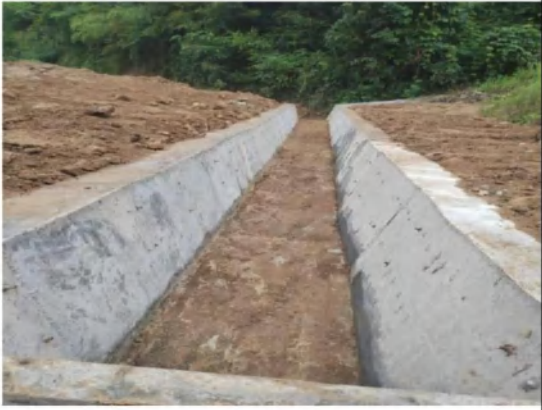
1、初期坝坝脚横向排水渠及多处排水明渠外沿未进行回填

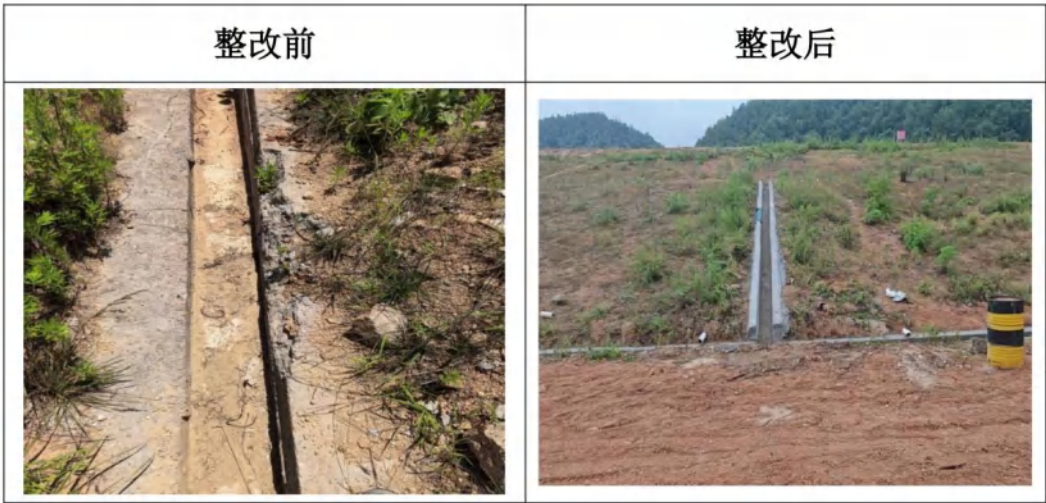
| 序号 | 现场问题 | 整改建议 | 整改期限 |
|---|---|---|---|
| 4 | 堆积坝踏步破损严重。 | 堆积坝踏步应规范设置。 | 6月14日前 |

4、堆积坝踏步应规范设置：

| 序号 | 存在问题 | 整改情况 | 复查结果 |
|---|---|---|---|
| 4 | 堆积坝踏步破损严重。 | 堆积坝踏步破损区段已修复。 | 整改合格 |

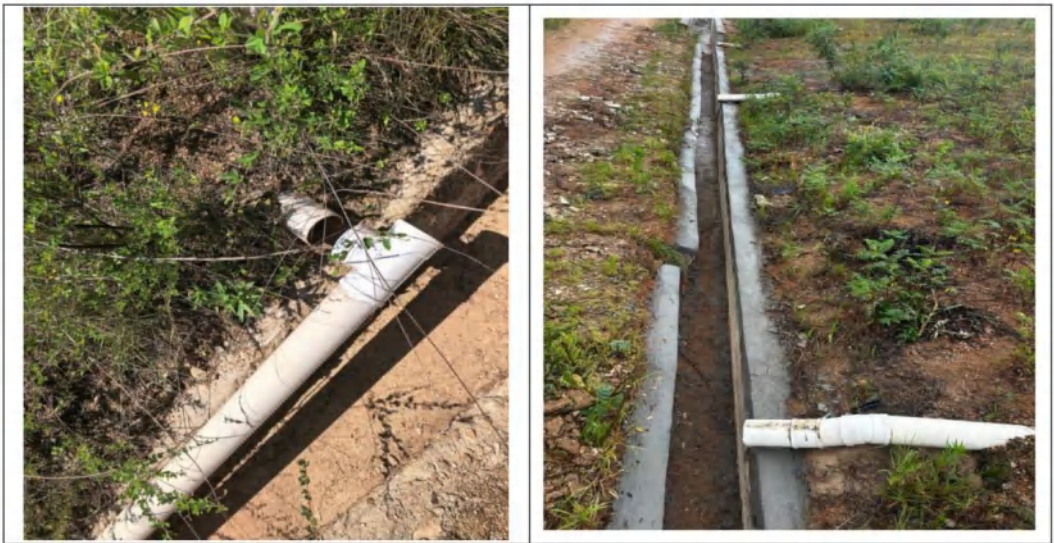
7、排水沟内多处放置建筑材料，应清理干净，部分区段内有滚落的大块石块，应清理。

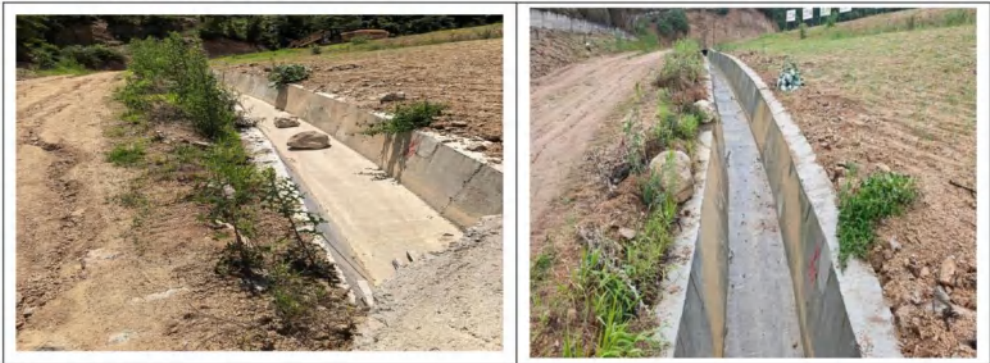
8、过路水沟的水泥盖板应规范设置。
