洛阳丰瑞氟业有限公司  
汉王沟西沟尾矿库闭库工程  
**安全设施验收评价报告**

贵州朗洲安全科技有限公司

二〇二六年七月

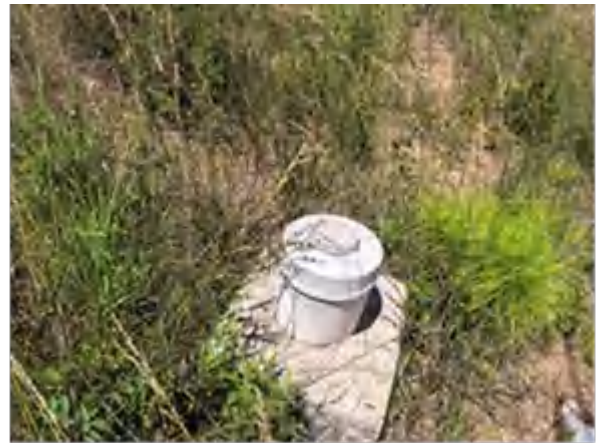
在第一、二、三、四、六、八、十、十一级子坝顶中部均设有两个浸润线观测孔，浸润线观测孔均为Ø100mm的PVC管制作而成，观测孔顶部均设有盖子进行防护。库区值班室配备有浸润线观测钟。

图14: 人工浸润线观测设施

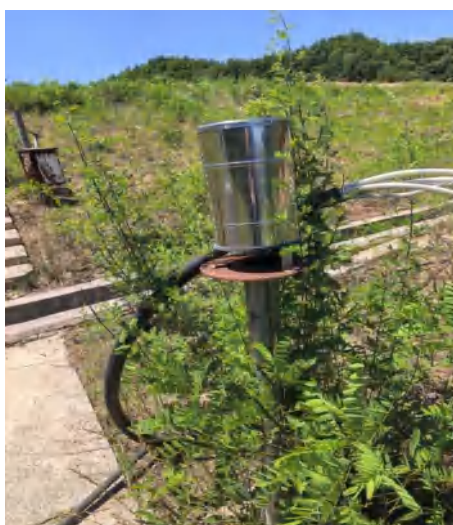
图16：雨量收集器
