洛阳丰瑞氟业有限公司  
汉王沟西沟尾矿库闭库工程  
**安全设施验收评价报告**

贵州朗洲安全科技有限公司

二〇二六年七月

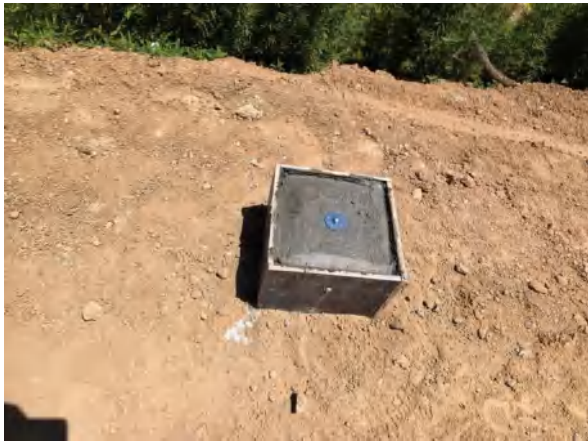
图13: 十三级子坝新建的人工位移观测桩

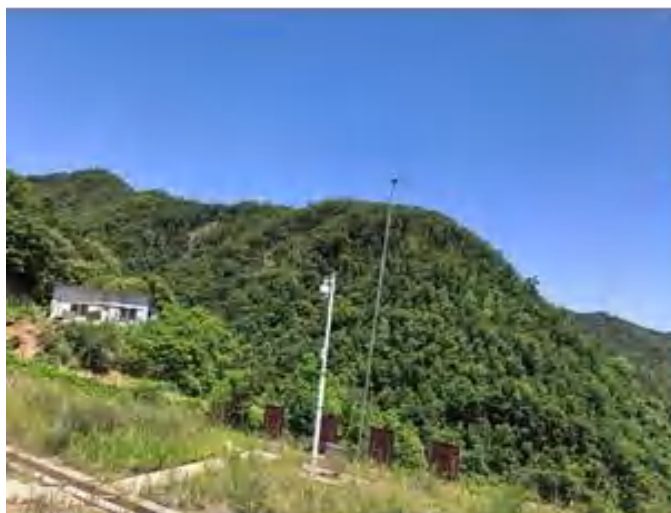
图15：初期坝顶GPS表面位移监测设施

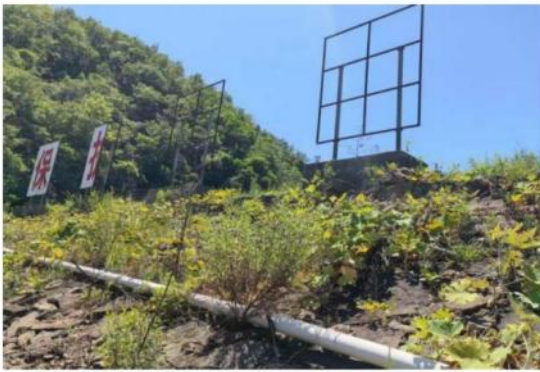
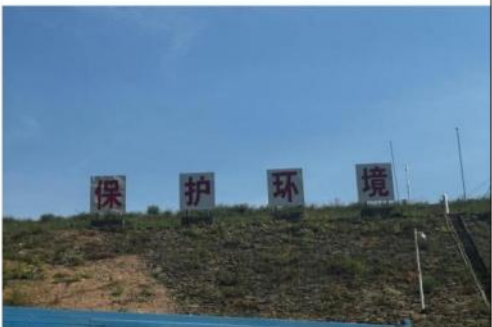
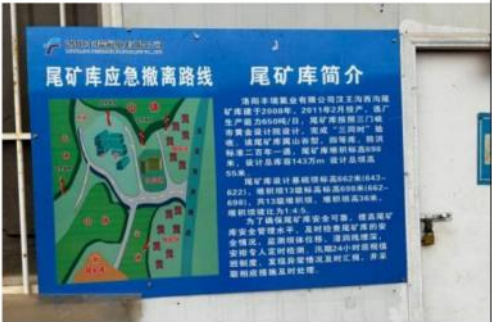
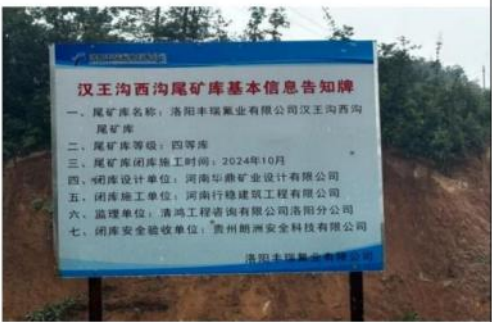
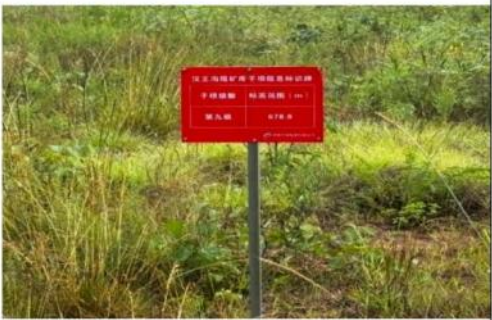
2、初期坝顶警示标志损毁，尾矿库入口及库区缺少安全警示标志。  
在初级坝顶及各子坝坝顶应设置高程标志牌；警示标志损毁及尾矿库  
入口及库区缺少警示标志，应在上坝道路进口设置“库区禁区，闲人  
免进”，库区滩面设置“库区危险，严禁放牧”等醒目警示标志。恢  
复浸润性观测井等标志性铭牌。

| 序号 | 存在问题 | 整改情况 | 复查结果 |
|---|---|---|---|
| 2 | 初期坝顶警示标志牌损毁，尾矿库入口及库区缺少安全警示标志。在初期坝顶及各级子坝顶应设置高程标志牌。 | 初期坝顶损毁的警示标志牌已修缮，尾矿库入口及库区设置了安全警示标志。在初期坝顶及各级子坝顶已设置高程标志牌。 | 整改合格 |

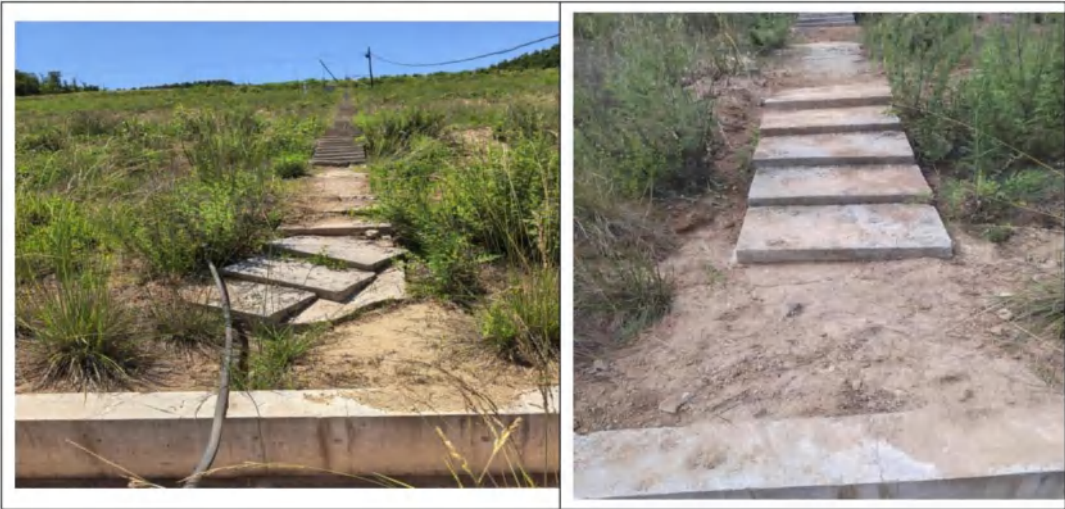
4、堆积坝踏步应规范设置：

| 序号 | 现场问题 | 整改建议 | 整改期限 |
|---|---|---|---|
| 4 | 堆积坝踏步破损严重。 | 堆积坝踏步应规范设置。 | 6月14日前 |

| 序号 | 存在问题 | 整改情况 | 复查结果 |
|---|---|---|---|
| 4 | 堆积坝踏步破损严重。 | 堆积坝踏步破损区段已修复。 | 整改合格 |
